Duurzaam produceren

PROJECT 'NIEUWE HOUTSOORTEN VOOR DE WATERBOUW'

Duurzaam geproduceerd en gecertificeerd hout wordt steeds meer gemeengoed. Inherent aan duurzaam bosbeheer is het op de markt komen van nieuwe, relatief onbekende houtsoorten, zoals een aantal 'zware' voor de waterbouw. FSC Nederland onderwierp via het project 'Nieuwe houtsoorten voor de waterbouw' de momenteel leverbare soorten uit Brazilië, Guatemala en Bolivia aan een duurzaamheids- en sterkteonderzoek, met verheugend resultaat.

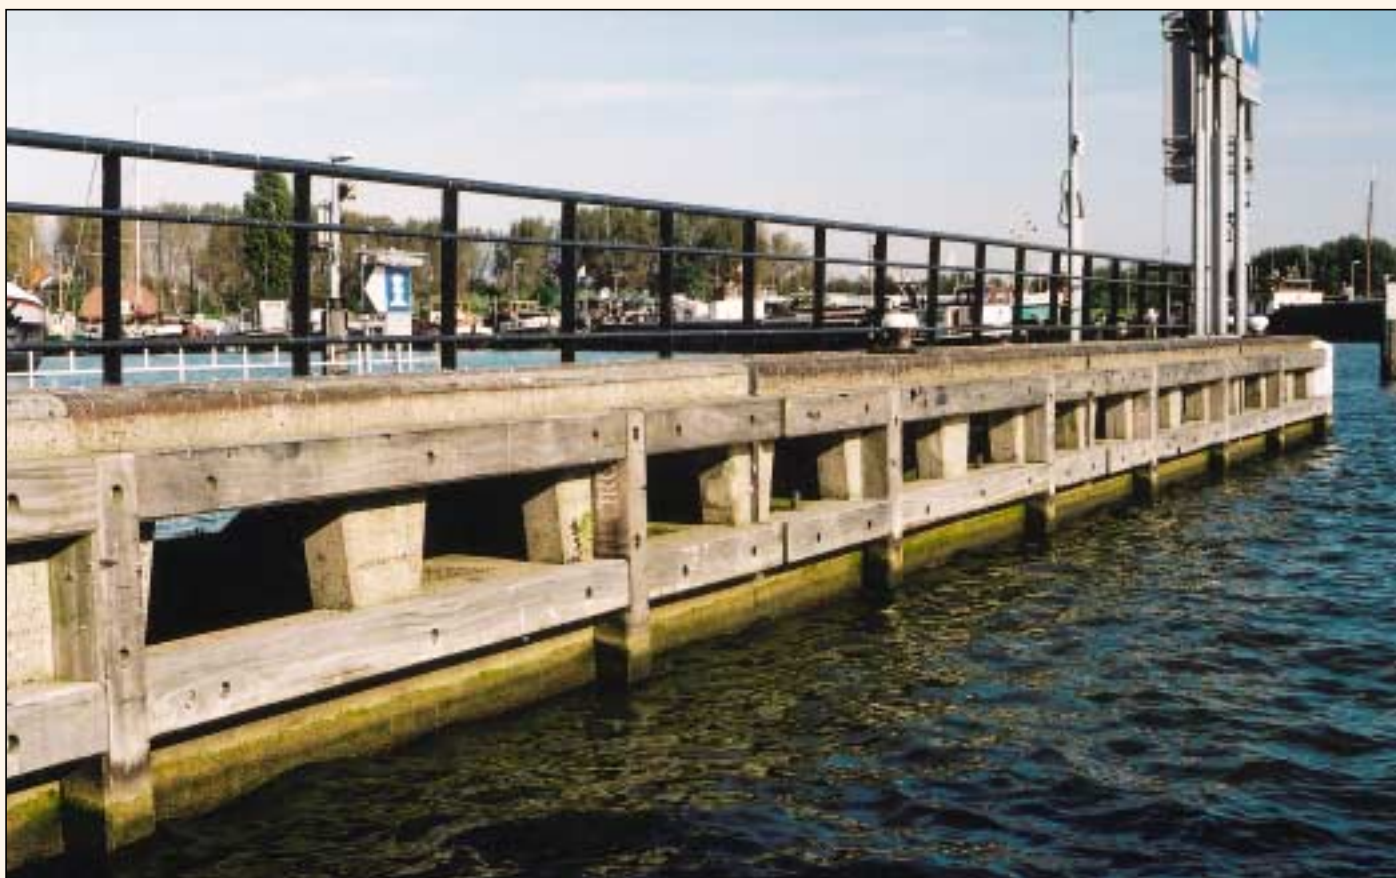
◀ Beton-houtconstructie. Remmingwerk van beton met houten wrijfgordingen en -stijlen. De houten balken zijn over de gehele lengte rechtstreeks aan de betonnen ondergrond bevestigd. De boutkoppen zijn ingelaten in het hout. In de wrijfstijlen zitten inkepingen bij de aansluiting met de gordingen.

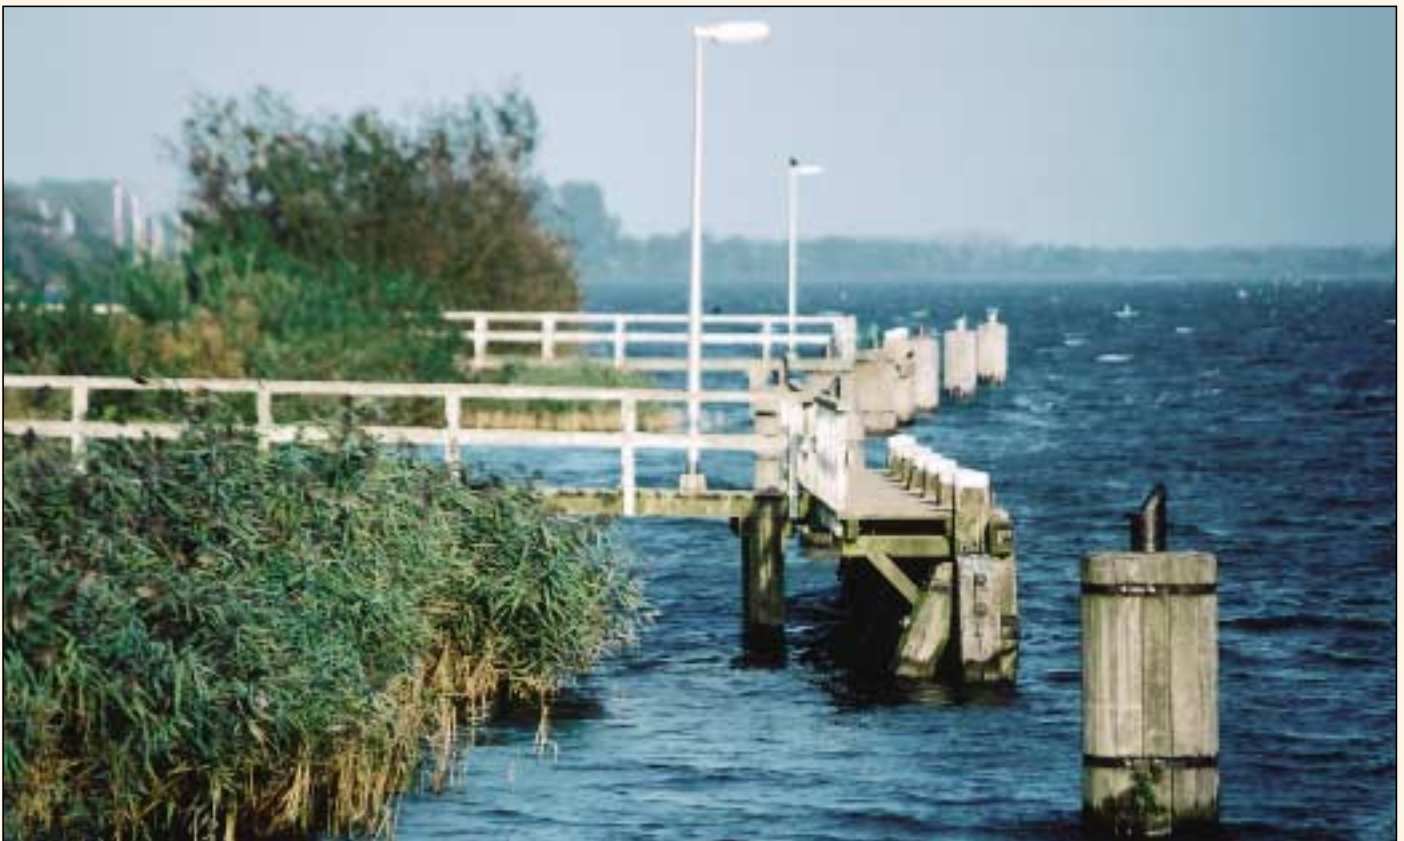
▽ Remmingwerk, gecombineerd met aanlegsteigers.

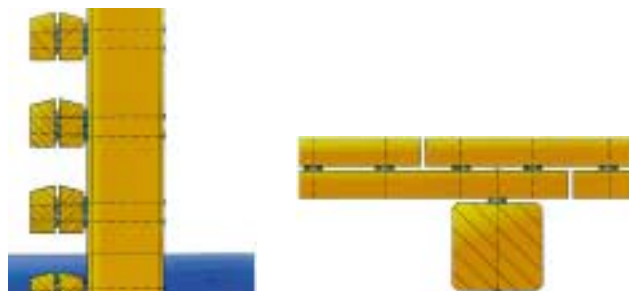
Nieuw: remmingwerk met samengestelde gordingen

Blootstelling aan vocht: afwaterend profiel samengestelde gording, waardoor geen water op bovenzijde balken blijft staan; minder scheurvorming door rechthoekige doorsnede van balken; samenstellende balken vrij van elkaar en van paal door tussenringen t.p.v. stift- resp. boutverbinding, zodat geen capillaire aansluitvlakken ontstaan; geen ingelaten boutkoppen en geen wrijfstijl, zodat geen opzuiging in kops hout ontstaat; geen schuine liplas, maar koppeling via overlap met open voeg; regelmatig onderhoud nodig (schoonhouden)

Risicoklasse: 3

Gewenste levensduur **25 jaar** → duurzaamheidsklasse 3

Gewenste levensduur **35 jaar** → duurzaamheidsklasse 2

Gewenste levensduur **> 35 jaar** → duurzaamheidsklasse 1

Het verbeterde ontwerp bestaat uit liggers, samengesteld met smallere balken. De balken worden samengevoegd met stalen stiften met tussenringen als afstandhouders, zodat ze vrij van

elkaar blijven. Dankzij de stalen stiften zijn er geen verzonken boutgaten nodig. De bevestiging aan de palen verloopt eveneens met tussenringen. Lengtelassen worden geformeerd met een overlap van de balken. Door alle gordingen boven elkaar aan één zijde van de palen aan te brengen, in plaats van verspringend voor en tussen de palen, is de onderlinge gordingafstand veel kleiner en kunnen wrijfstijlen achterwege blijven.

Deze verbeterde constructiewijze vermindert de vochtbelasting van de gordingen aanzienlijk, zodat de risicoklasse verschuift van 4 naar 3.

Een bijkomend voordeel zijn de kleinere benodigde afmetingen, zodat meer houtsoorten in aanmerking komen.

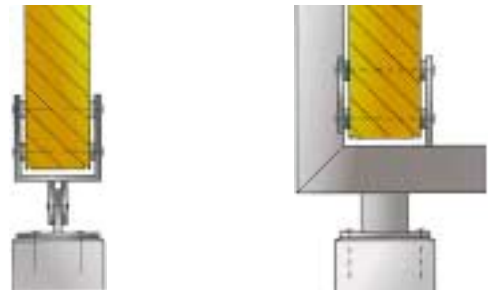
Nieuw: oplegging brugligger met stalen schoen

Blootstelling aan vocht: oplegging liggereinde hoofdligger met stalen oplegschoen (links); desgewenst deze integreren in stalen dwarsdrager c.q. kipsteun (rechts); bevestiging hoofdligger in stalen schoen met luchtige verbindingen (bouten + tussenringen); voorts voor verdere detaillering hoofdligger: bovenzijde afgedekt, aan onderzijde waterhollen, kopse eind ligger afgeschuind en vrij van grond en beton; hout regelmatig maar kortdurend vochtig, kan meteen weer drogen

Risicoklasse: 3

Gewenste levensduur **25 jaar** → duurzaamheidsklasse 3

Gewenste levensduur **35 jaar** → duurzaamheidsklasse 2

Gewenste levensduur **> 35 jaar** → duurzaamheidsklasse 1

zorgen. In geval van een dicht dek is zelfs sprake van klasse 2. Van groot belang is dat het hout bij de opleggingen vrij van de grond blijft. Een goede

mogelijkheid is een stalen oplegschoen op een betonstrook of -poer. □
